아리랑위성 영상품질 보고서

- 2016년 12월 -

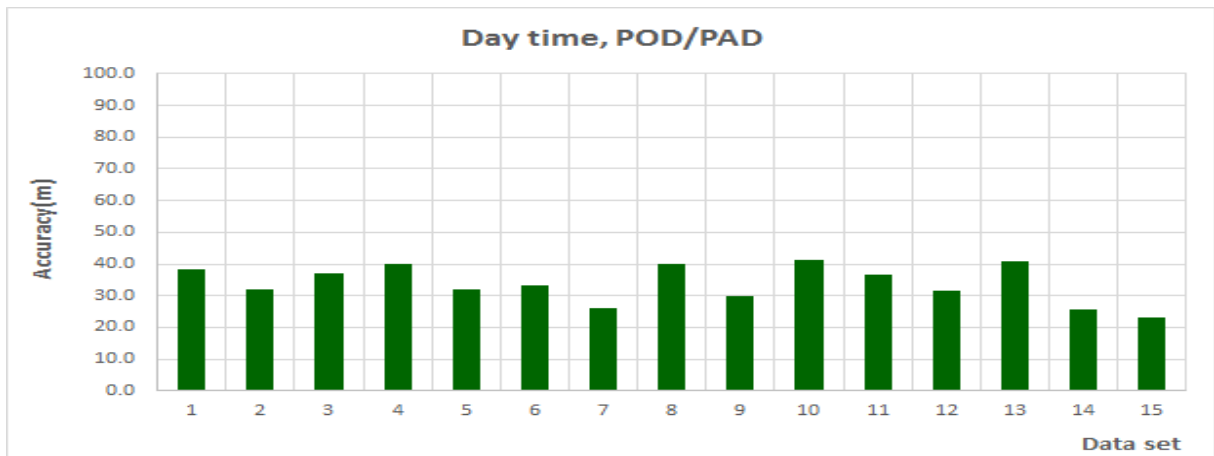
아리랑위성 3호 Location Accuracy 측정치

아리랑위성 3호	31.0m RMSE	9.4 %	80

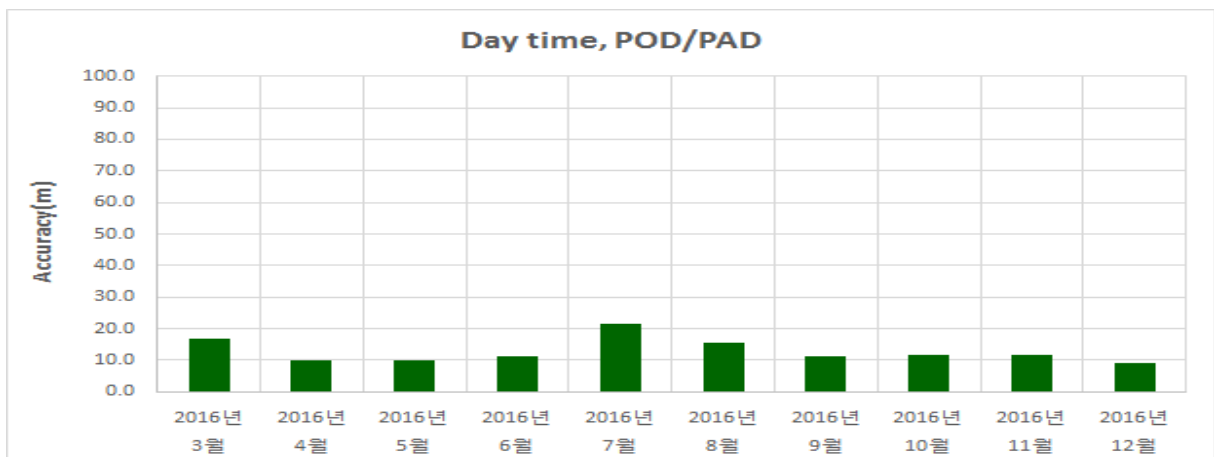
아리랑위성 3A호 Location Accuracy 측정치

아리랑위성 3A호	9.3m RMSE	10.5 %	57

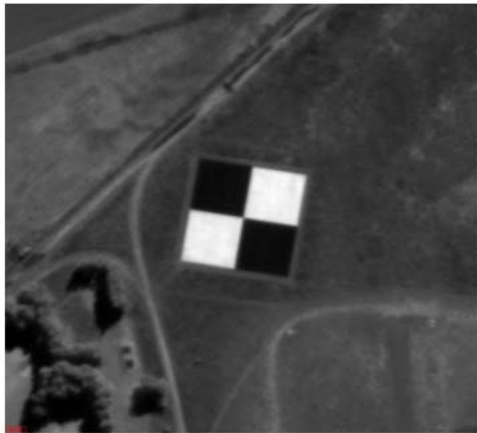
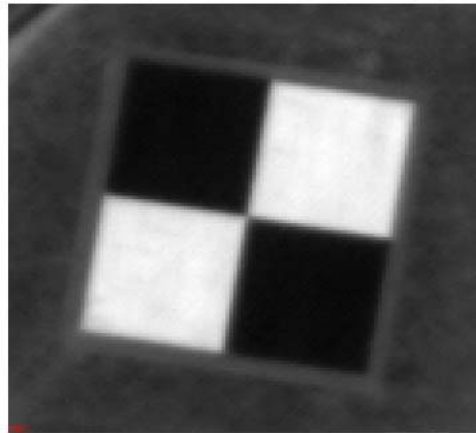
아리랑위성 3호 MTF 측정치

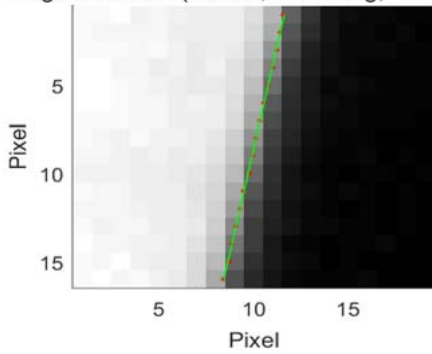
Edge Detection (Across, 11.93 deg, Fit Err: 3.0)

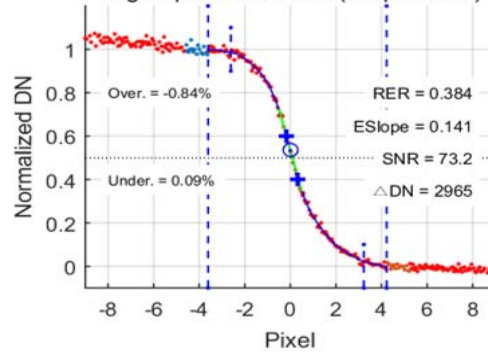
Edge Spread Function (csaps= 0.98)

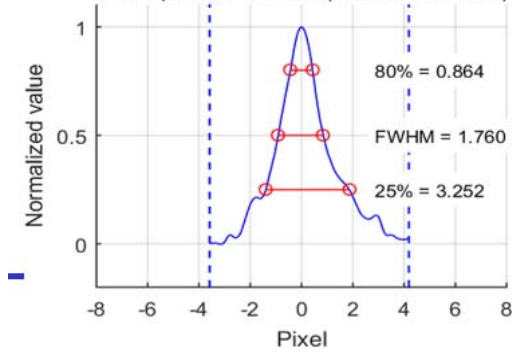
Line Spread Function (Resolution: 0.06)

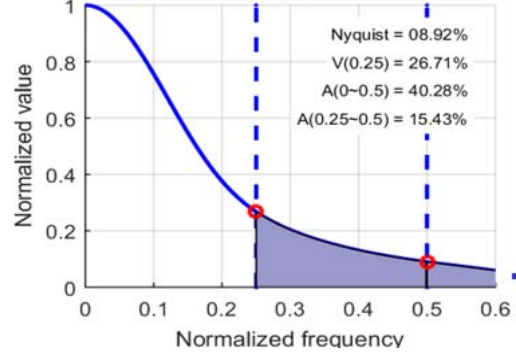
MTF

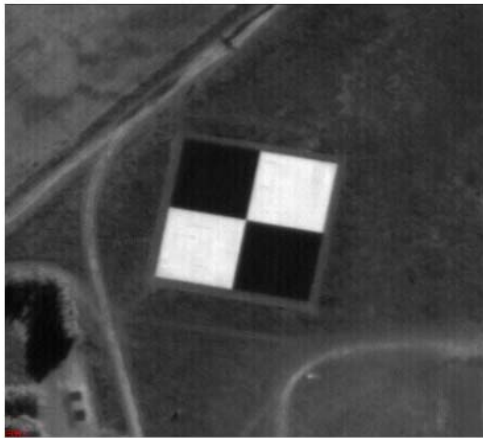
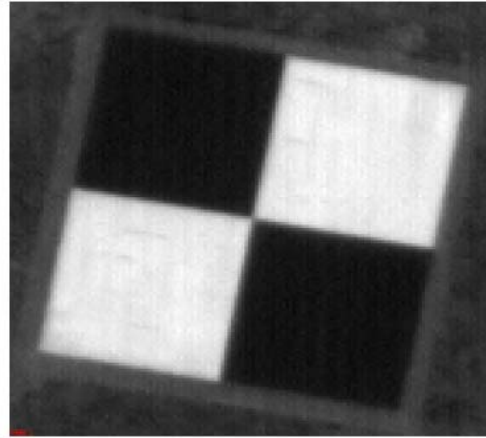
아리랑위성 3A호 MTF 측정치

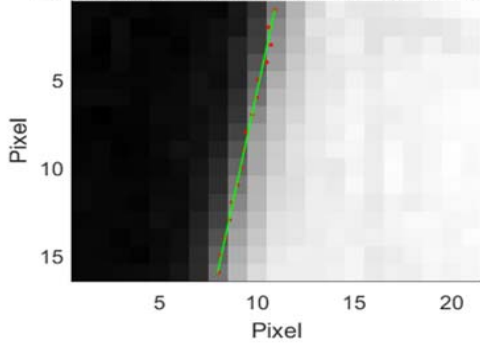
Edge Detection (Across, 11.08 deg, Fit Err:6.0)

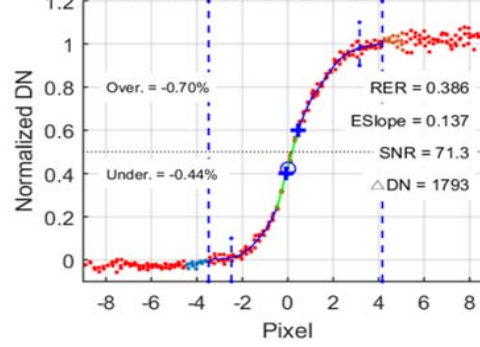
Edge Spread Function (csaps= 0.98)

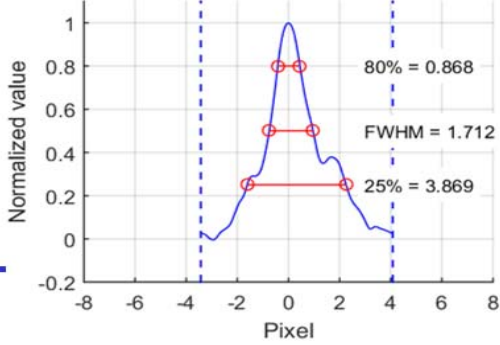
Line Spread Function (Resolution: 0.06)

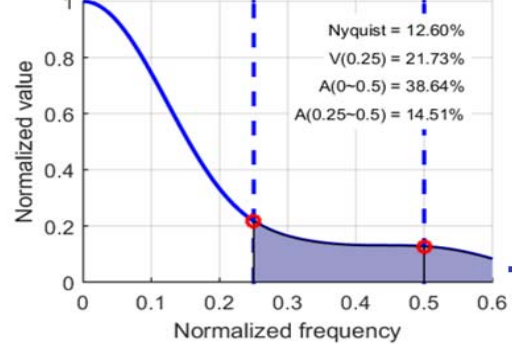
MTF

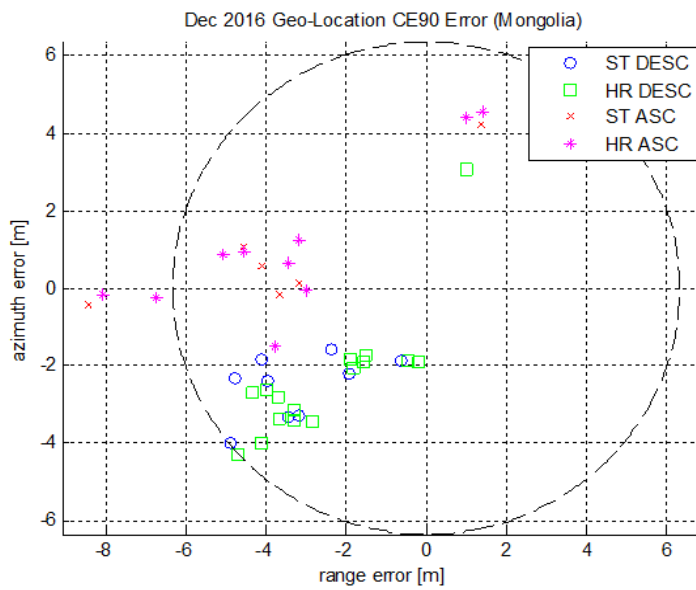
아리랑위성 5호 Location Accuracy 및 Radiometric Error 측정치

[Location Accuracy, K5 HR & ST, '16.12]

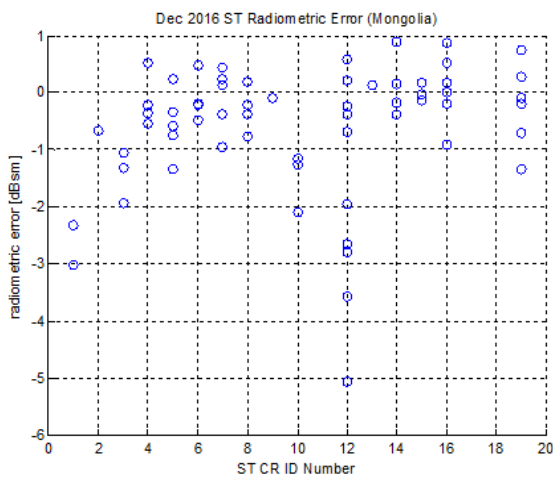
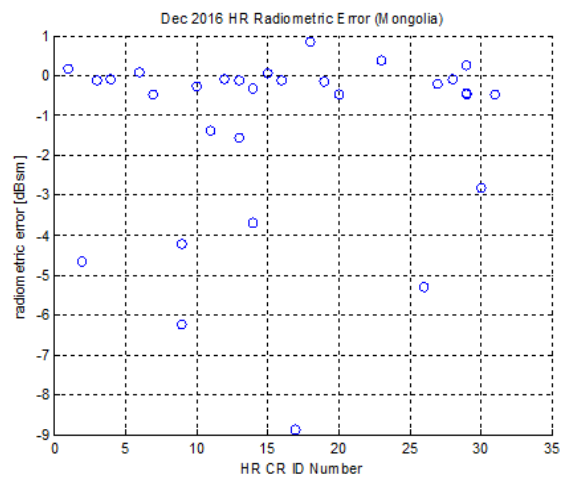
[Radiometric Error, K5 HR & ST, '16.12]

※ 11월 이후 측정 결과는 몽골 지역의 환경영향(Snow Cover)으로 Radiometric Error가 증가하는 경향을 보임

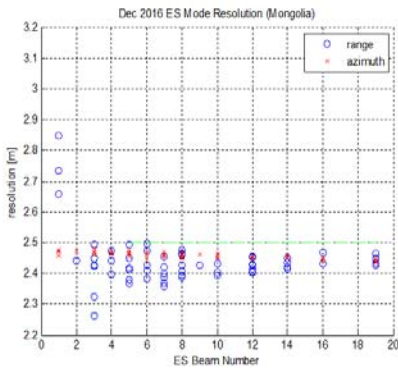
아리랑위성 5호 Ground Resolution 측정치

ES Mode < 2.5 m

※ 모든 CR 영상에서의 resolution 측정치가 요구조건 만족

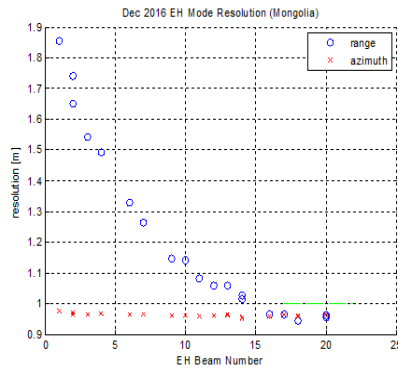
EH Mode < 1 m

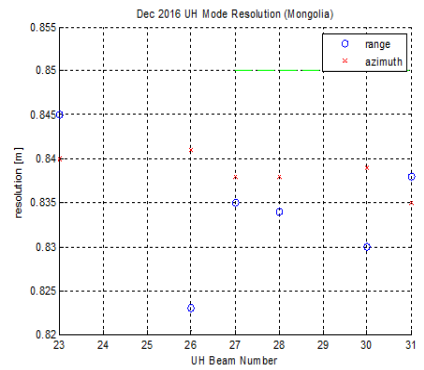
UH Mode < 0.85 m

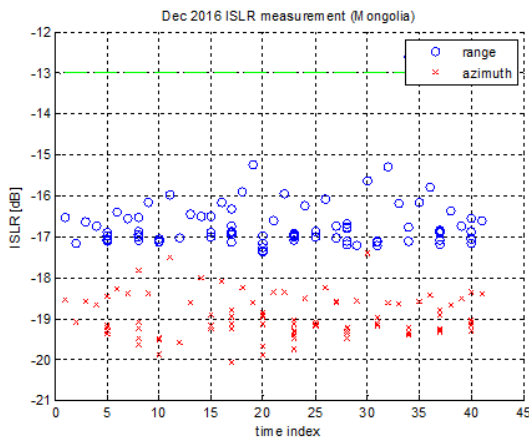
아리랑위성 5호 ISLR 및 PSLR 측정치

ISLR < -13 dBsm

※ 일부 만족하지 못한 측정 결과는 몽골 지역의 환경영향(Snow Cover) 때문으로 판단됨

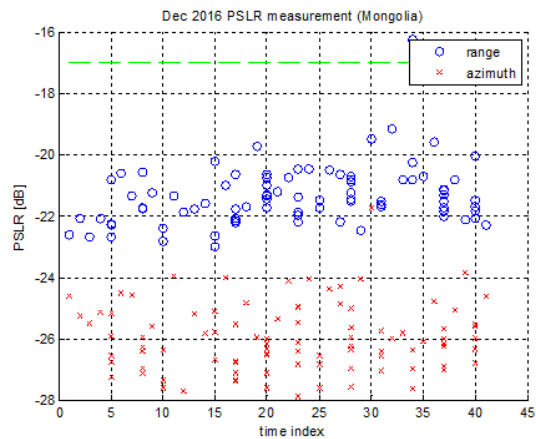
PSLR < -17 dBsm
