영상품질 보고서

- 아리랑위성 3호, 3A호 및 차세대중형위성 1호 (2025년 11월~2026년 01월) -

□ 아리랑위성 3호, 3A호 및 차세대중형위성 1호 영상자료 품질 요약

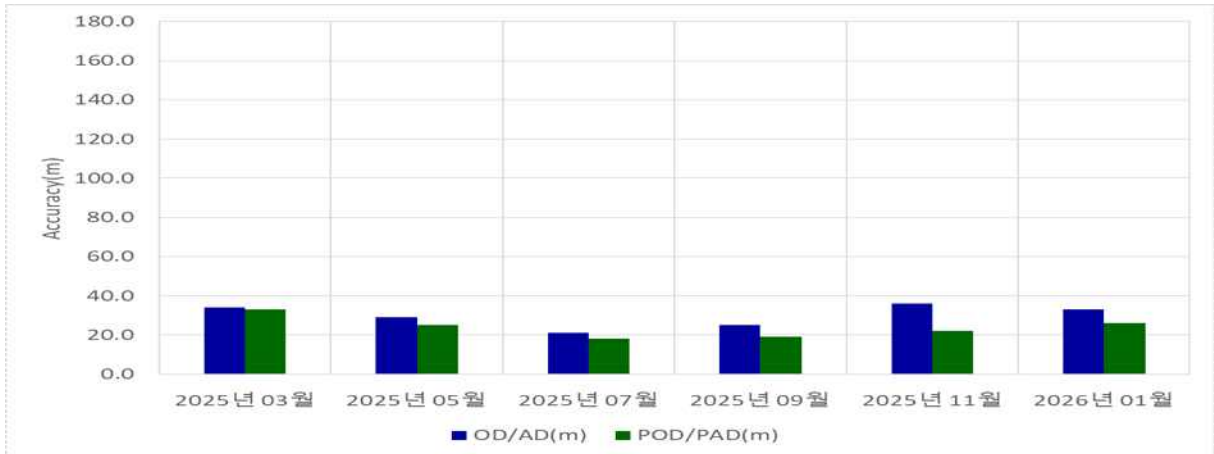
붙임 1. 위치정확도 현황

차세대중형위성 1호	33m RMSE	14.1%

※ 표의 위치정확도(location)는 POD/PAD로 처리한 결과임. (단, 아리랑 3A호는 OD/AD 기준)

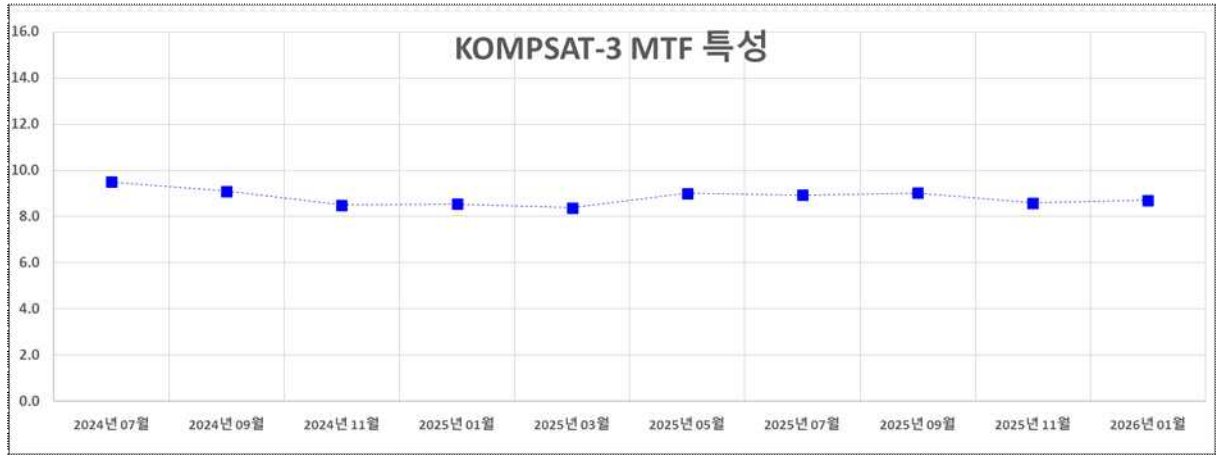
붙임 2. 위성별 MTF 현황

아리랑위성 3호	N/A m RMSE	8.7%
