영상품질 보고서

- 아리랑위성 3호, 3A호 및 차세대중형위성 1호 (2026년 03월~2026년 05월) -

□ 아리랑위성 3호, 3A호 및 차세대중형위성 1호 영상자료 품질 요약

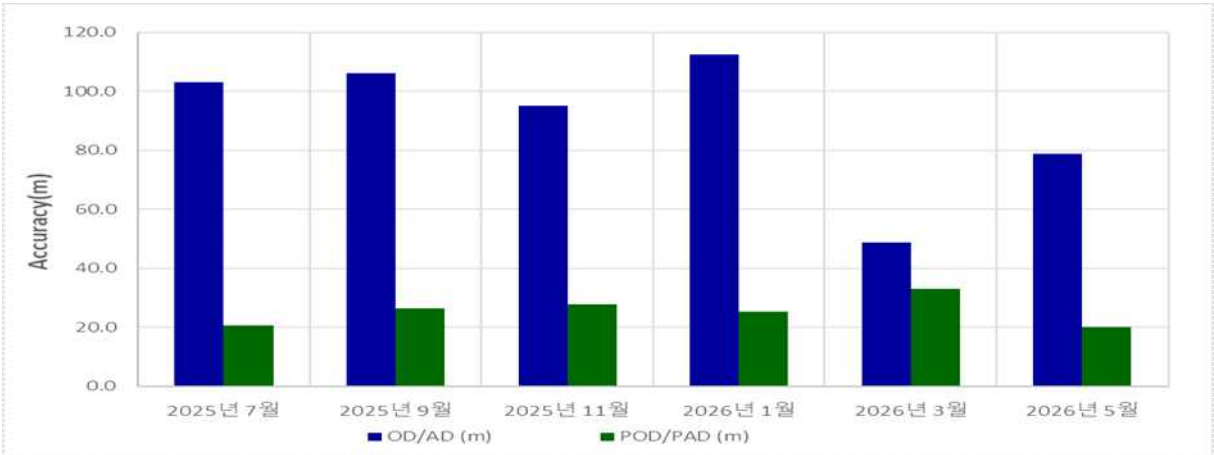
붙임 1. 위치정확도 현황

| Satellite | Location(Geometric) | MTF(Spatial) |
|---|---|---|
| 아리랑위성 3호 | 20m RMSE | 9.4% |

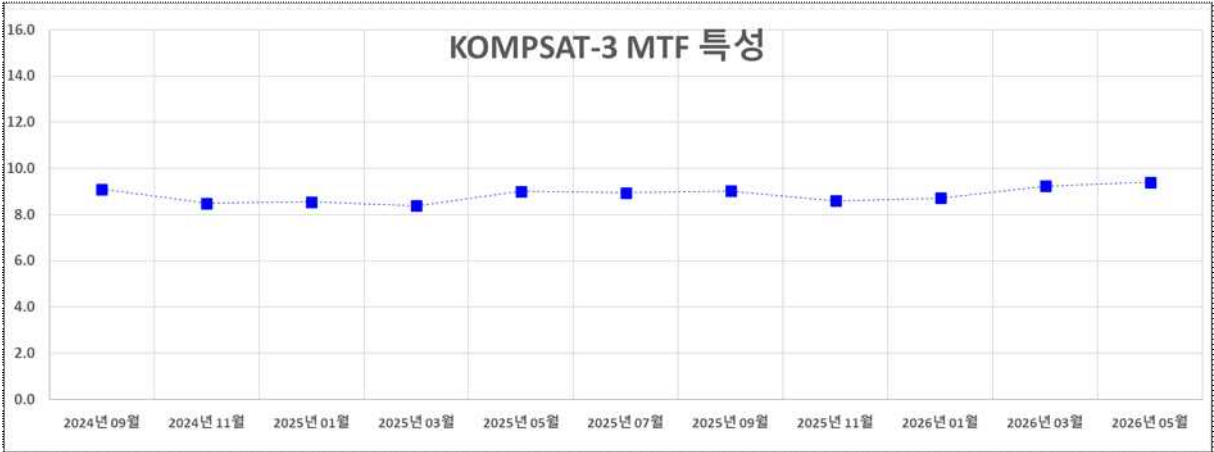
아리랑위성 3호

붙임 2. 위성별 MTF 현황
