영상품질 보고서

- 아리랑위성 3호, 3A호 및 차세대중형위성 1호 (2026년 05월~2026년 07월) -

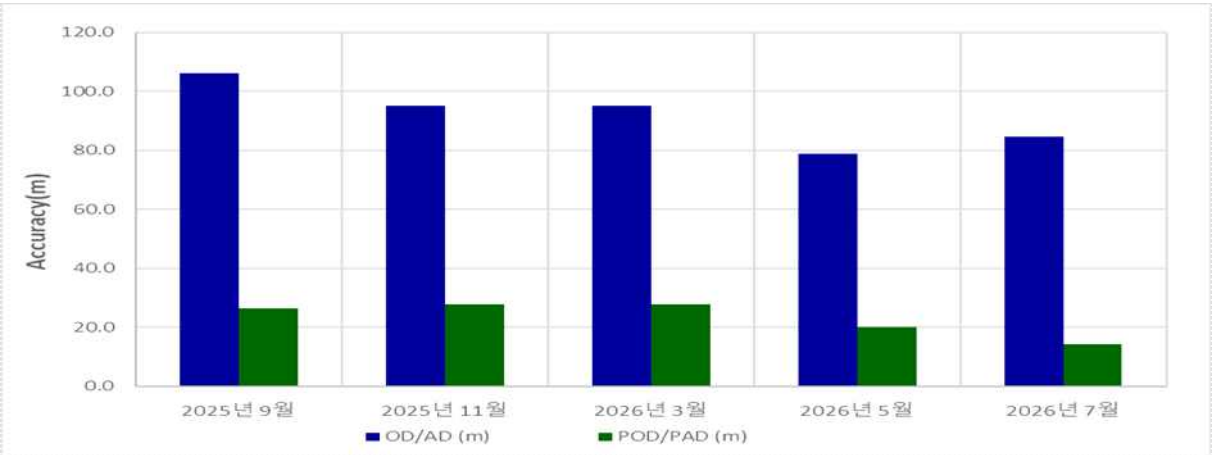
붙임 1. 위치정확도 현황

| Satellite | Location(Geometric) | MTF(Spatial) |
|---|---|---|
| 아리랑위성 3호 | 14m RMSE | 8.8% |

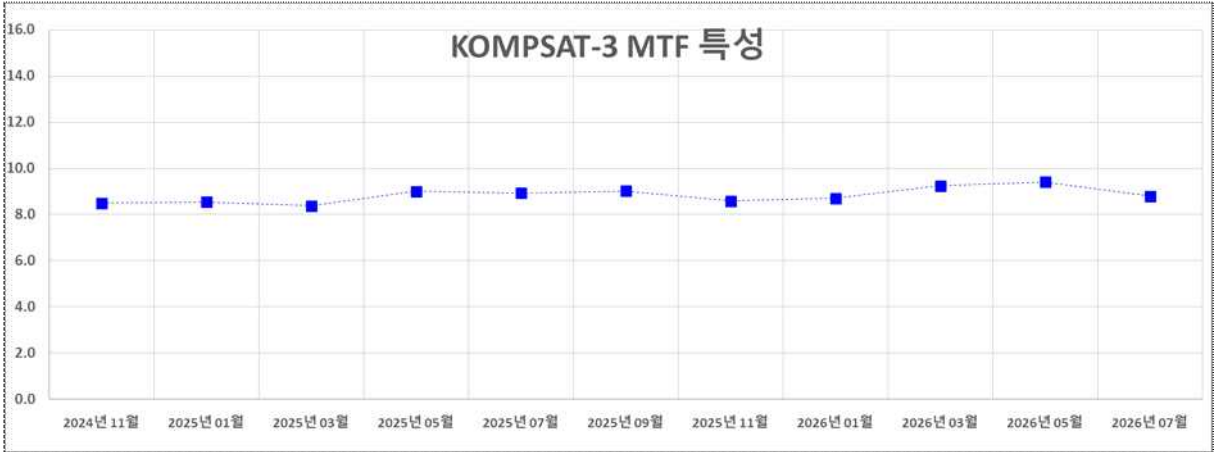
아리랑위성 3호

붙임 2. 위성별 MTF 현황
